附件	<input type="checkbox"/> 正常 <input checked="" type="checkbox"/> 異常 說明： 1. 客戶提供之 HTC 充電器(型號 TCP5000-US)
----	--

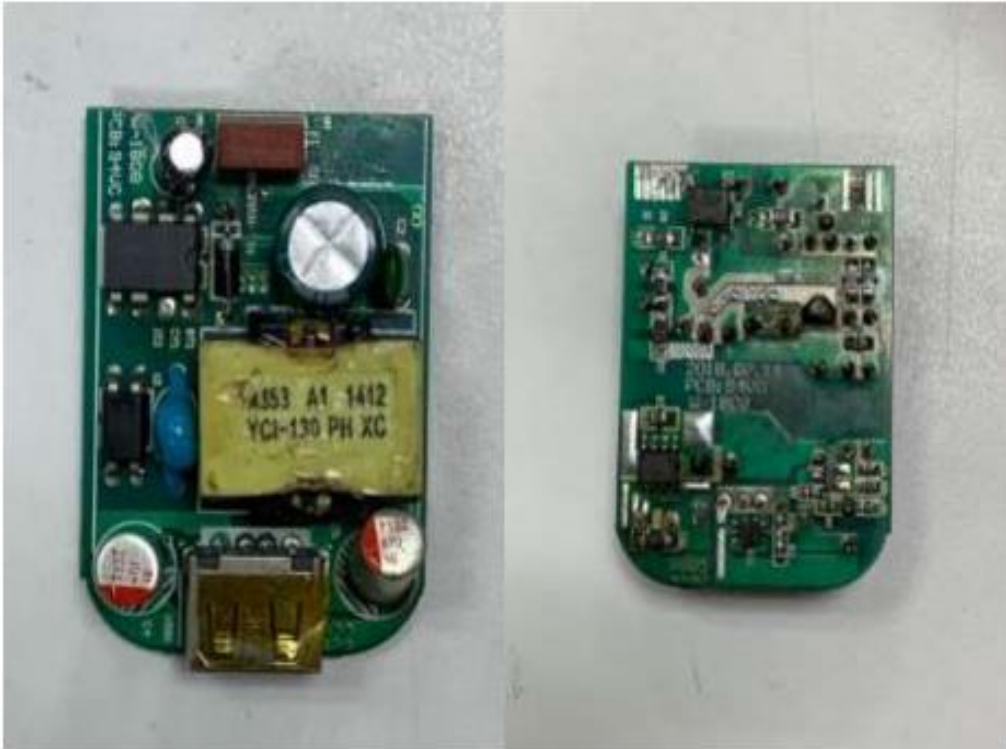
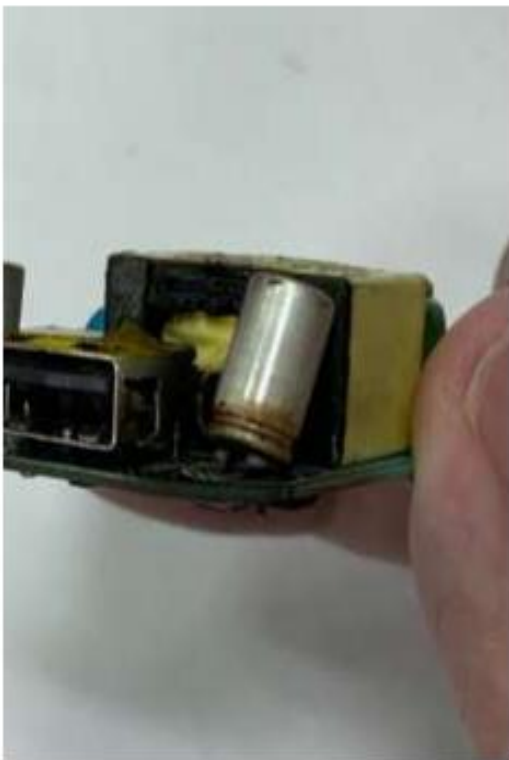
處理方式	進行產品交叉檢測，測試正常，保固內，外觀正常，協助更換新品。
原因分析	我司採購與客戶相同型號快充線材與充電器連接██████████進行檢測正常。 初步判斷疑似因瞬間電壓電流造成客戶 HTC(TC P5000-US)充電器電容無法耐壓而燒毀，詳細燒毀原因需請 HTC 檢測單位檢測後與客戶說明。 我司將協助更換██████████全新品。
